## SIRACUSA, sversamento dal pontile raffineria Isab nella baia di Santa Panagia

Di Massimo Morigi

© SET 8, 2021 Cova Contro, Isab

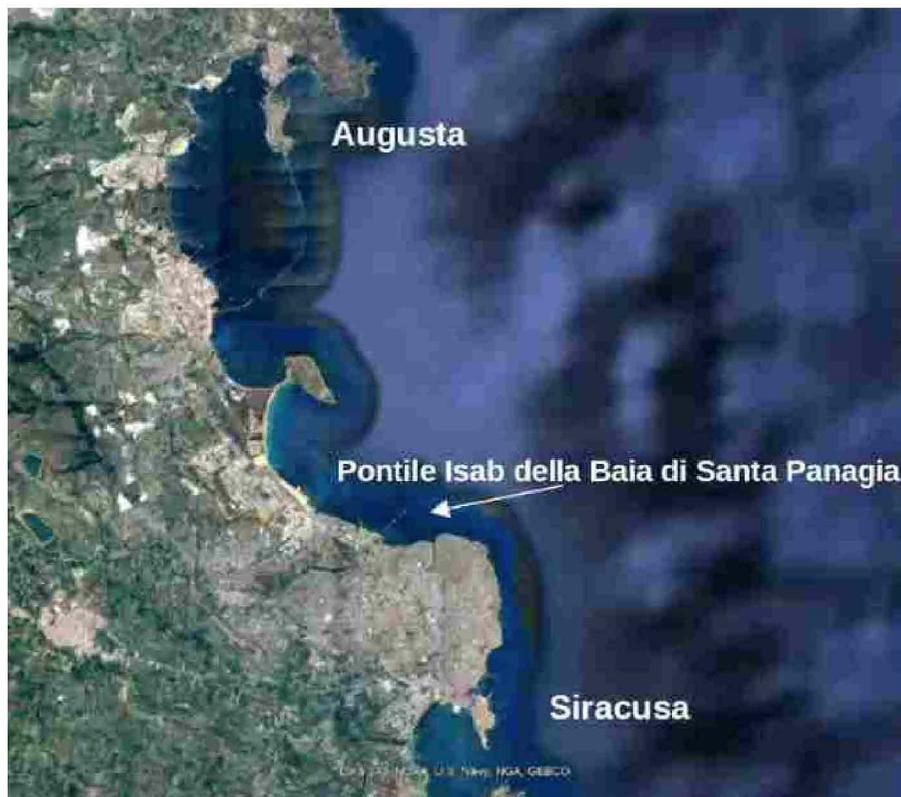
S1A\_IW\_GRDH\_1SDV\_20210820T16:56:26.UTC

Il consolidato copione recitato dalle Autorità e dato in pasto alla popolazione, ahimè, rimane sempre lo stesso: **sversamento, intervento immediato delle autorità, nessun danno per la popolazione e per l'ambiente pronta bonifica dell'area interessata.** Qualche giorno fa, dalle pagine di [SiracusaNews.it](#), abbiamo potuto leggere dell'ennesimo "micro", ma accidentale, disastro ambientale: Siracusa, sversamento di gasolio al Pontile Isab – terminale raffineria, nella Baia di Santa Panagia.

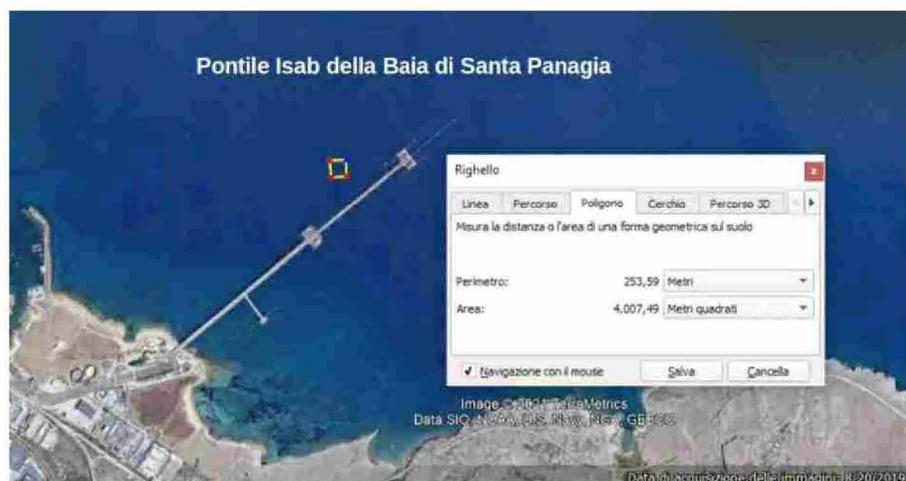
**Una domanda salta immediatamente all'occhio dei più attenti lettori: dispersi 80 litri di gasolio in 4.000 metri quadrati. Ma quanti sono 4.000 metri quadrati? La risposta la potete vedere nell'immagine che segue.**
