IL BO
LIVE
UNIVERSITÀ DI PADOVA

I danni ambientali della guerra: il cedimento della diga di Kakhovka

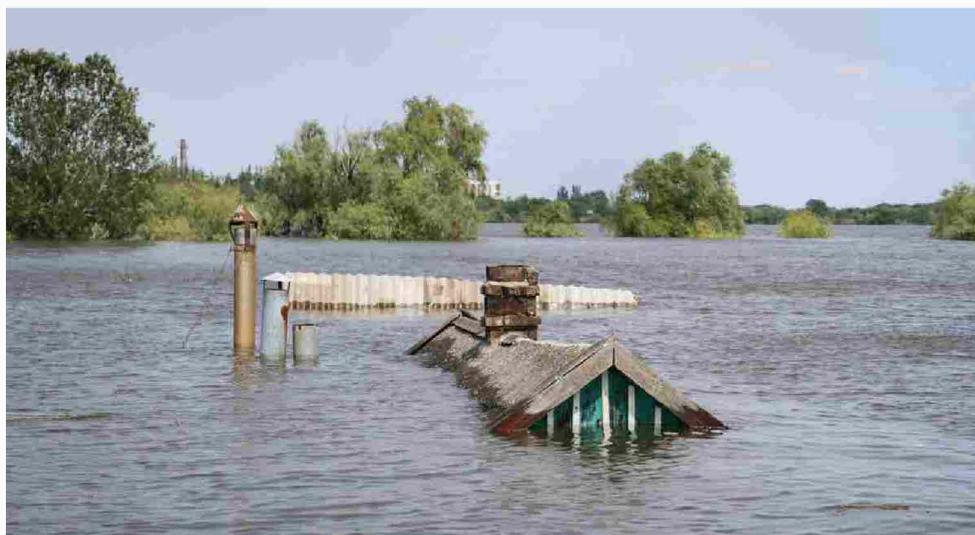
Science Magazine (Twitter)

Ukrainian scientists are tallying the grave environmental consequences of the Kakhovka Dam disaster.
